INWENTARYZACJA / DOKUMENTACJA FOTOGRAFICZNA STANU TECHNICZNEGO BUDYNKU

<div>LINIA</div> <div>pracownia</div> <div>architektoniczna</div> <div>ul. Grażyny 18/4</div> <div>Gdańsk 80-438</div> <div>tel.0 791 068 444</div> <div>www.linia-art.pl</div>	Projekt koncepcyjny przebudowy i rozbudowy wraz ze zmianą sposobu użytkowania budynku mieszkalnego na świetlicę środowiskową		BRANŻA	
	INWESTOR	Gmina Miejska Tczew Plac Marszałka Piłsudskiego 1 83-110 Tczew	arch	
		ADRES INWESTYCJI	ul. Elżbiety 19b Tczew dz. nr. 81, obr. 7	DATA
NAZWA RYSUNKU			SKALA	
INWENTARYZACJA			-	
DOKUMENTACJA FOT. STANU TECHN. BUDYNKU			NR RYS.	
PROJEKTANT	mgr inż. arch. DANUTA SZAFRAŃSKA		i2a	
specjalność	upr. bud. nr PO/KK/355/2010			
ARCHITEKTURA				
OPRACOWANIE	inż. arch. KAJETAN STOPA

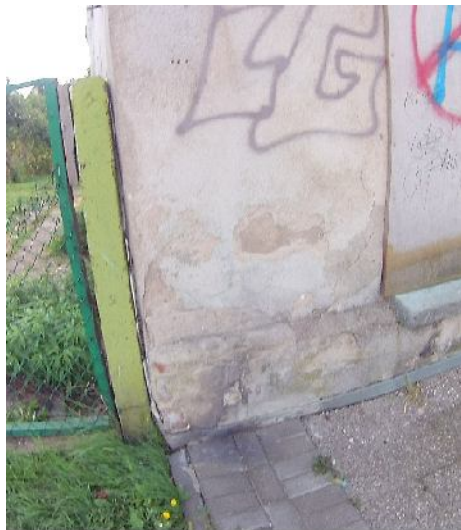
1. Zawilgocenie ściany zewnętrz.

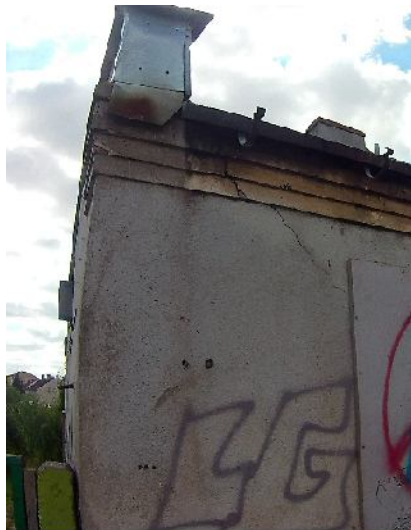
2. Spękanie ściany zewnętrznej niekompletne orynnowanie

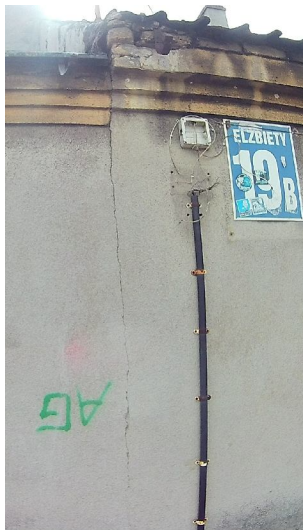
3. Spękanie ściany zewnętrznej

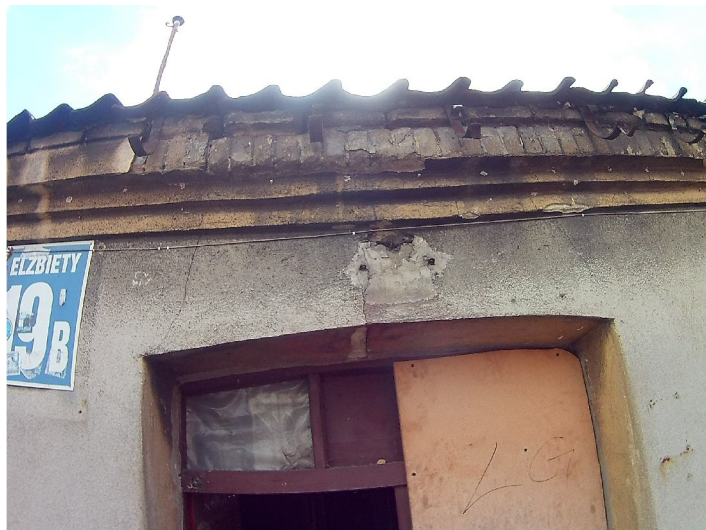
4. Spękania przy nadprożu drzwi wejściowych

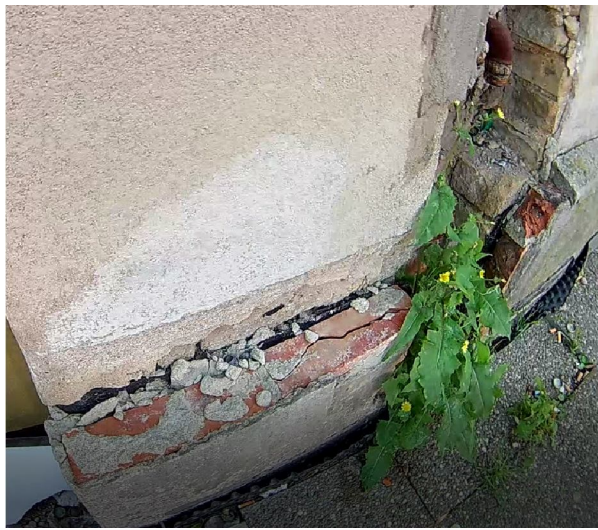
5. Uszkodzenia partii cokołowej budynku

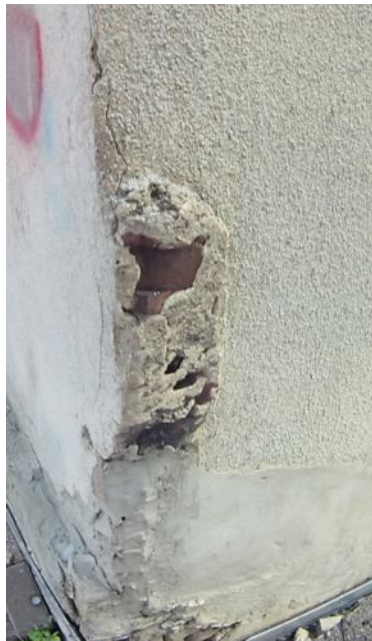
6. Spękanie ściany w narożniku bud.

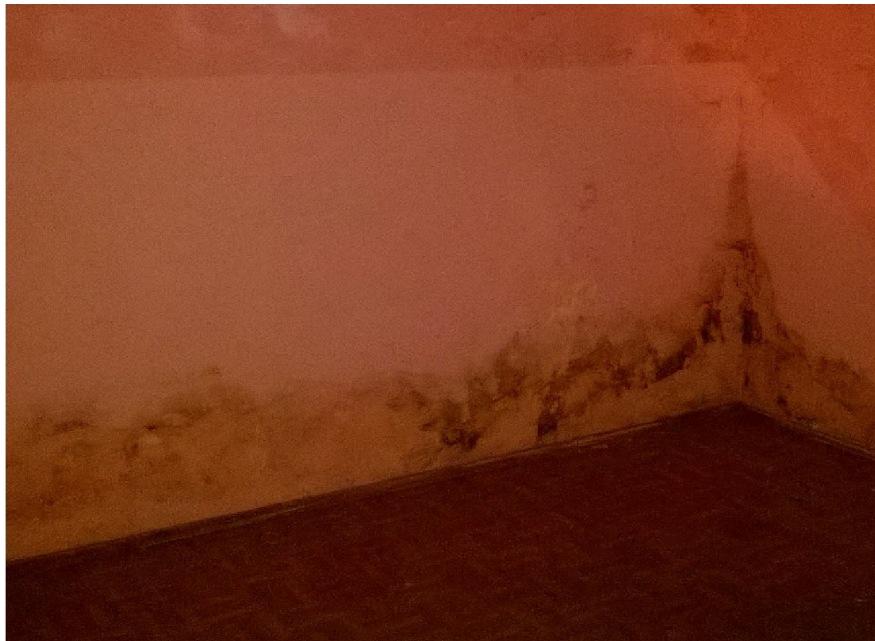
7. Zawilgocenie ścian parteru

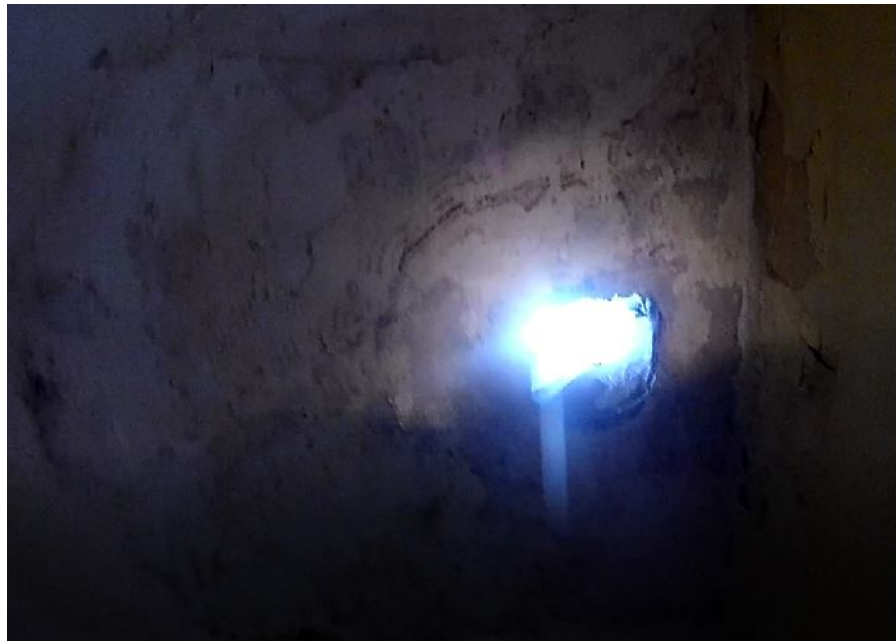
8. Dziura w stropie i efekty działania dostającej się do bud. wody

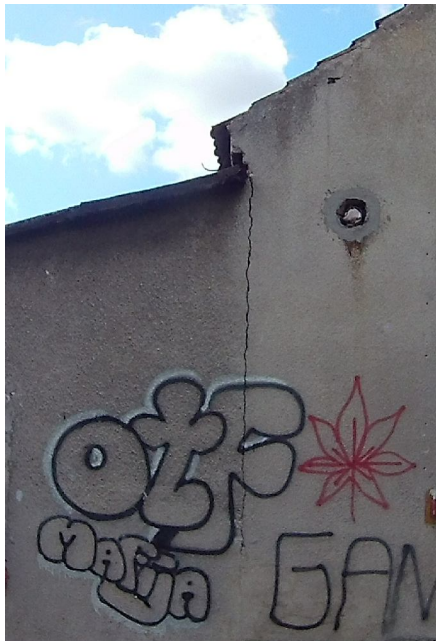
9. Uszkodzenia powłoki tynk.
