INWENTARYZACJA
DOKUMENTACJA
FOTOGRAFICZNA
STANU TECHNICZNEGO
BUDYNKU

<div>LINIA</div> <div>pracownia</div> <div>architektoniczna</div> <div>ul. Grażyny 18/4</div> <div>Gdańsk 80-438</div> <div>tel.0 791 068 444</div> <div>www.linia-art.pl</div>		<div>Projekt koncepcyjny przebudowy i rozbudowy wraz ze zmianą sposobu użytkowania budynku mieszkalnego na świetlicę środowiskową</div>		<div>BRANŻA</div> <div>arch</div>	
<div>INWESTOR</div>		<div>Gmina Miejska Tczew</div> <div>Plac Marszałka Piłsudskiego 1</div> <div>83-110 Tczew</div>		<div>DATA</div> <div>2016 11</div>	
<div>ADRES INWESTYCJI</div>		<div>ul. Elżbiety 19b</div> <div>Tczew</div> <div>dz. nr. 81, obr. 7</div>		<div>SKALA</div> <div>-</div>	
<div>NAZWA RYSUNKU</div>		<div>INWENTARYZACJA</div> <div>DOKUMENTACJA FOT. STANU TECHN. BUDYNKU</div>			<div>NR RYS.</div>
<div>PROJEKTANT</div> <div>specjalność</div> <div>ARCHITEKTURA</div>	<div>mgr inż. arch. DANUTA SZAFRAŃSKA</div> <div>upr. bud. nr PO/KK/355/2010</div>				<div>i2b</div>

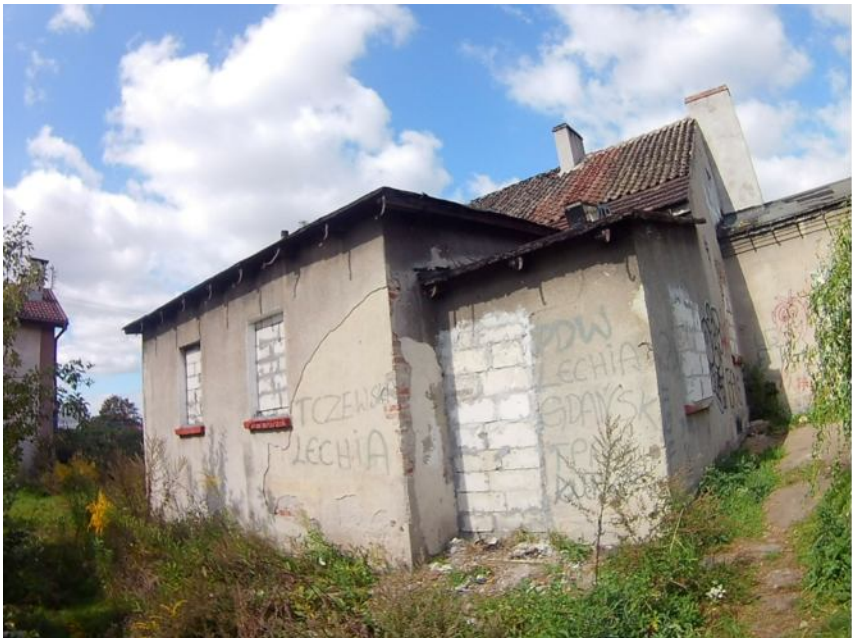
10. Prowizorycznie zmaurowane otwory okienne drzwiowe

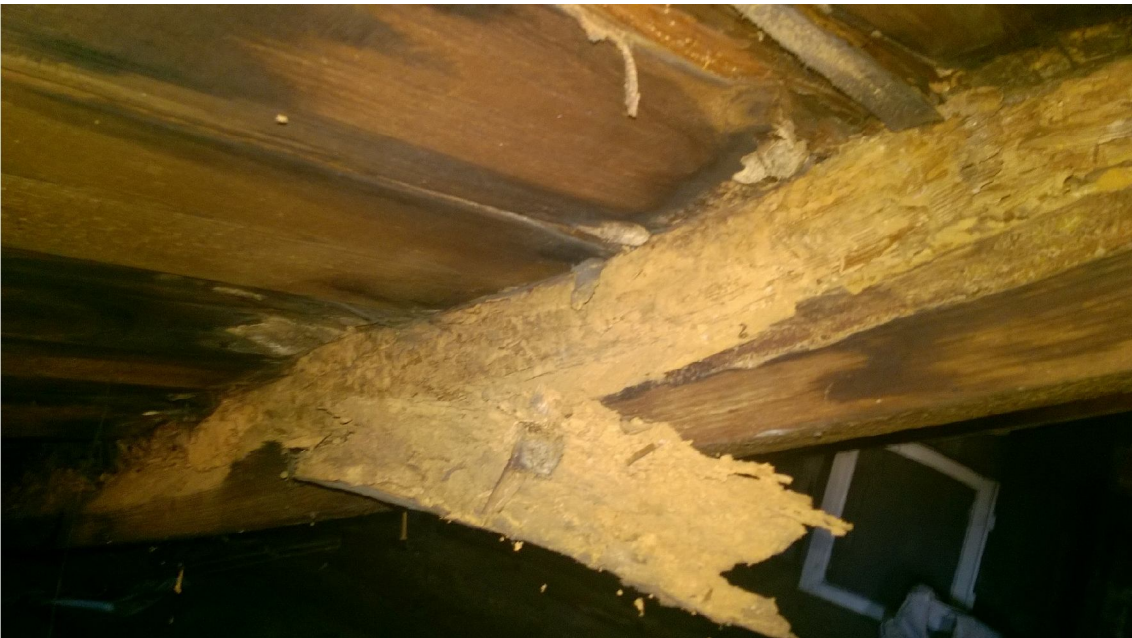
11. Wysypywanie się pyłu zniszczonej bieli el. drewnianych

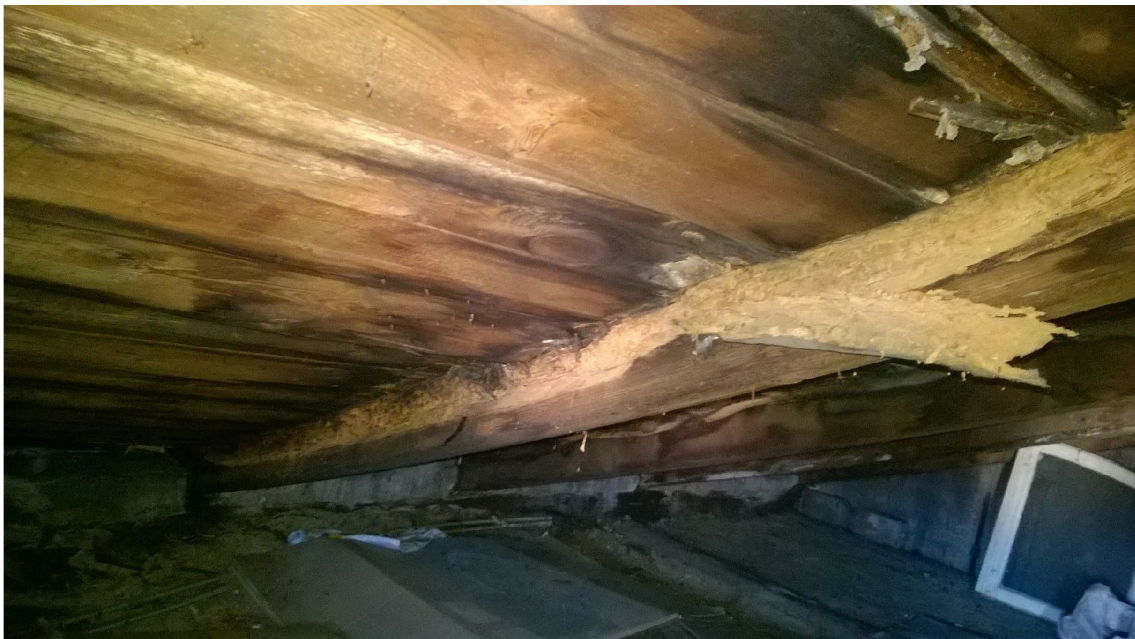
12. Wysypywanie się pyłu zniszczonej bieli el. drewnianych

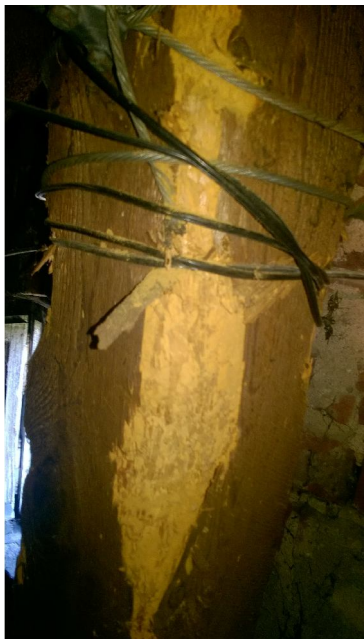
13. Wysypywanie się pyłu zniszczonej bieli el. drewnianych

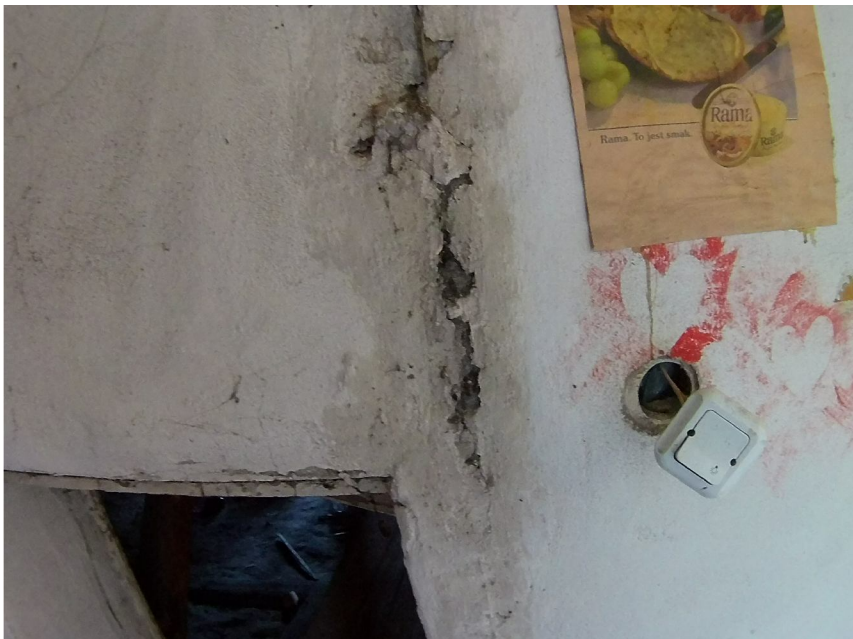
14. Spękanie ściany nośnej na poziomie poddasza

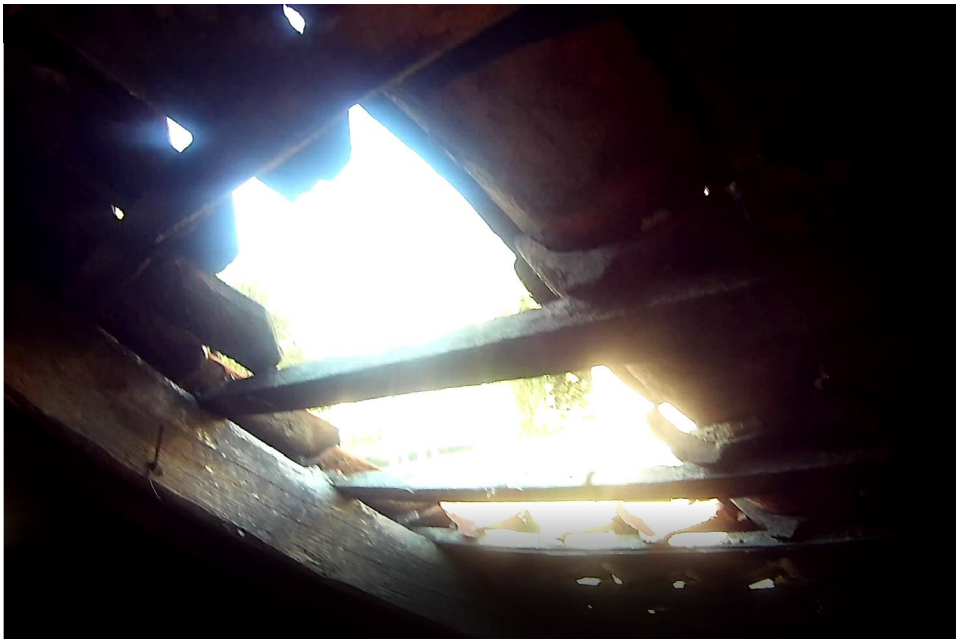
15. Niekompletne pokrycie dachowe

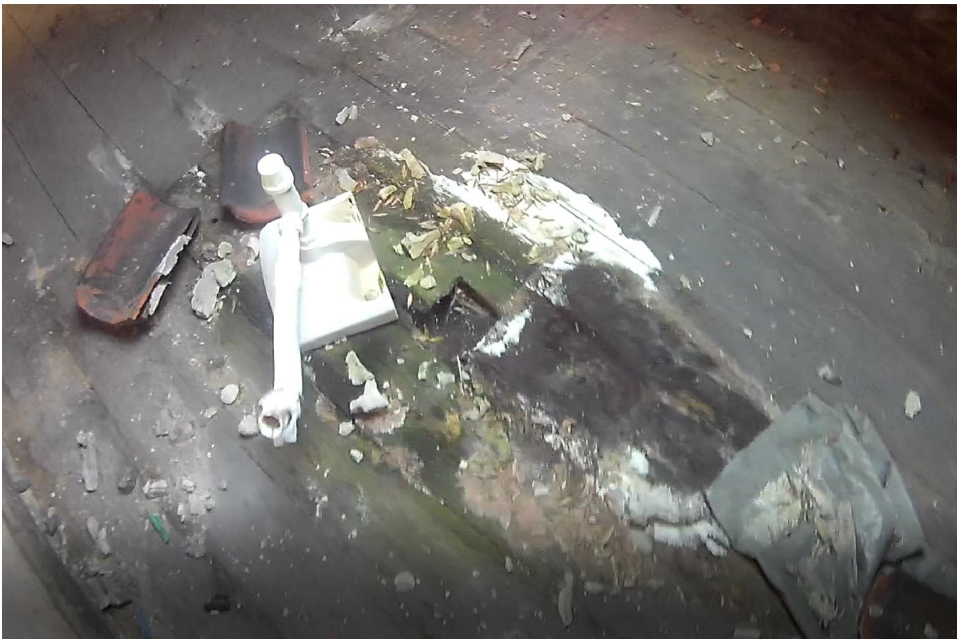
16. Efekty działania wody dostającej się przez niekompletne pokrycie dachowe
